Kurzbeschreibung QS-Verfahren zur Prüfung UV-beschichteter (Holz-) Fußböden

1. Haftung
2. Glanzgrad
3. Farbton

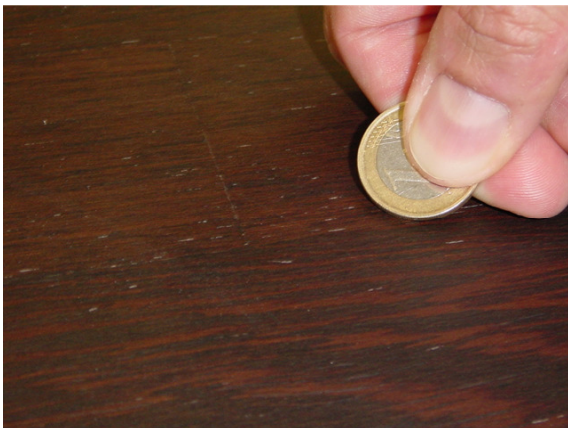
Abb. 1: Oberfläche vor Coin-Test

Beim Coin-Test nimmt man eine scharfkantige Münze zwischen Zeigefinger und Daumen, drückt diese fest auf die Lackoberfläche und zieht sie mit konstantem Druck über den Prüfling. Bei schlechter (Zwischen-)Haftung löst sich der Lackfilm und es entstehen Verkratzungen sowie der typische Weißbruch.

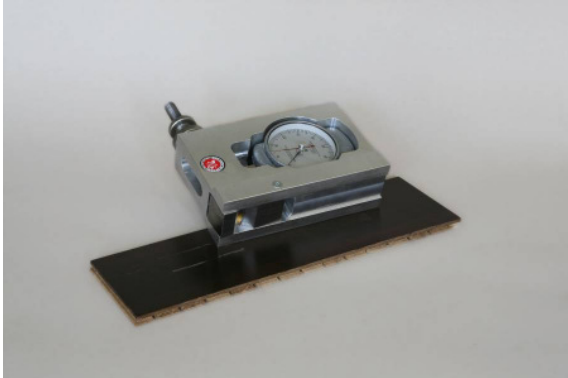
Abb. 3: Hamberger Hobel

Ein Metallstück mit einer münzförmigen Kante wird mit einem einstellbaren Druck über die lackierte Fläche geschoben. Als Ergebnis wird die Kraft in Newton angegeben, bei der noch kein Weißbruch erkennbar ist.

Die Firma Hamberger Industrierwerke hat ein Prüfgerät mit der Bezeichnung „Hamberger Hobel“ (Abb. 3) entwickelt, mit welchem man einen Coin-Test unter definierten Bedingungen durchführen kann.

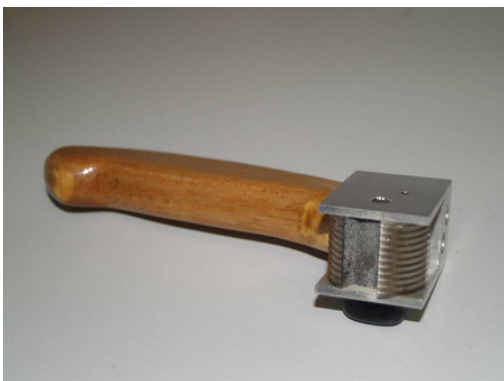
Abb. 4: Mehrschneideklinge

Die Haftung des Lackfilmes auf dem Untergrund sowie die Zwischenhaftung werden mit Hilfe einer Einschneide- oder Mehrschneideklinge geprüft. Dazu wird mit der Klinge wie auf Abbildung 4 zu sehen ist, ein im 90° Winkel versetzter, sich kreuzender Schnitt auf dem Prüfling durchgeführt. Dadurch entsteht eine Art Schachfeld. Der Lackfilm muss mit den Klingen durchtrennt sein. Nach dem Schnitt werden mit einer Bürste evtl. anfallende lose Teile von der Fläche entfernt. Eine erste Begutachtung wird durchgeführt. Anschließend wird eine Enthafungsprüfung mit einem definierten Klebeband durchgeführt. Dieses wird mit Druck auf die Quadrate aufgedrückt und danach gleichmäßig schnell (innerhalb 0,5 – 1 Sekunde) entfernt.
